# SAUER BIBUS

| Product Information Bulletin | | PIB: | ICVD2011-001 |

| Component:<br>Komponente: | Neues Ventil bei Fahrtrichtungserkennung |
| Modified:<br>Änderung: | 2/2 Wegeventil wird zur Funktions- / Prozessverbesserung der Fahrtrichtungserkennung |

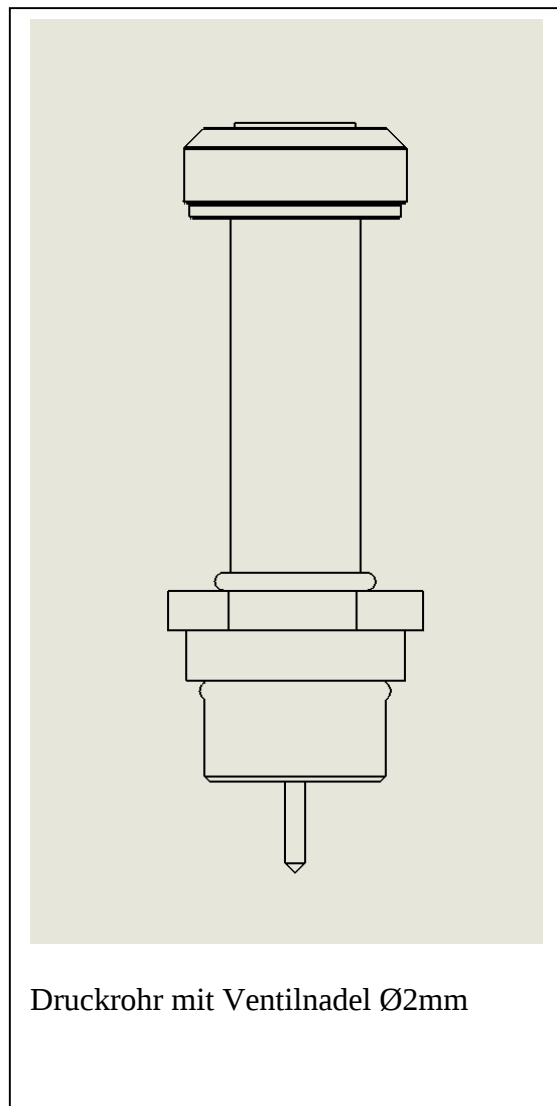
Druckrohr mit Ventilnadel Ø2mm

Beide Varianten sind **nur mit Ventilsitz Ø1,2** zulässig.

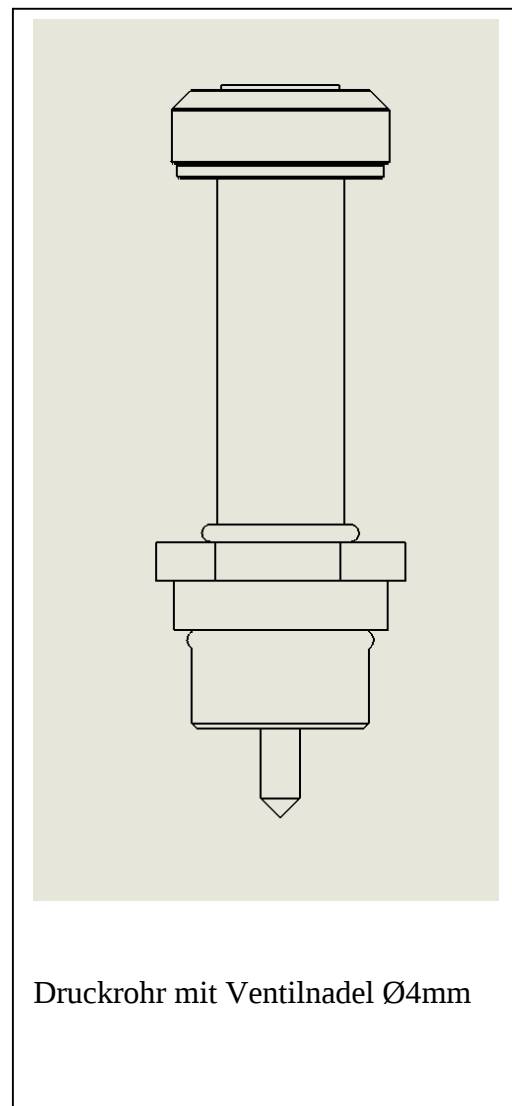
Druckrohr mit Ventilnadel Ø4mm

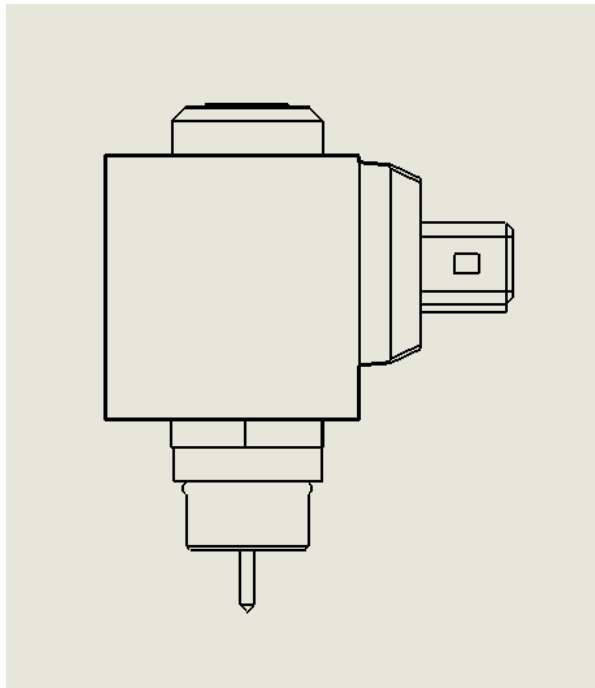
2/2 Wegeventil Varianten mit Ø2mm

Beide Varianten sind **nur mit Ventilsitz Ø1,2** zulässig.

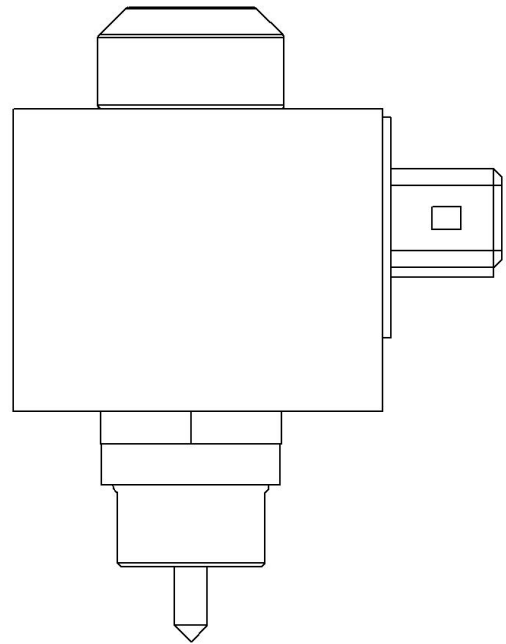
2/2 Wegeventil Varianten mit Ø4mm

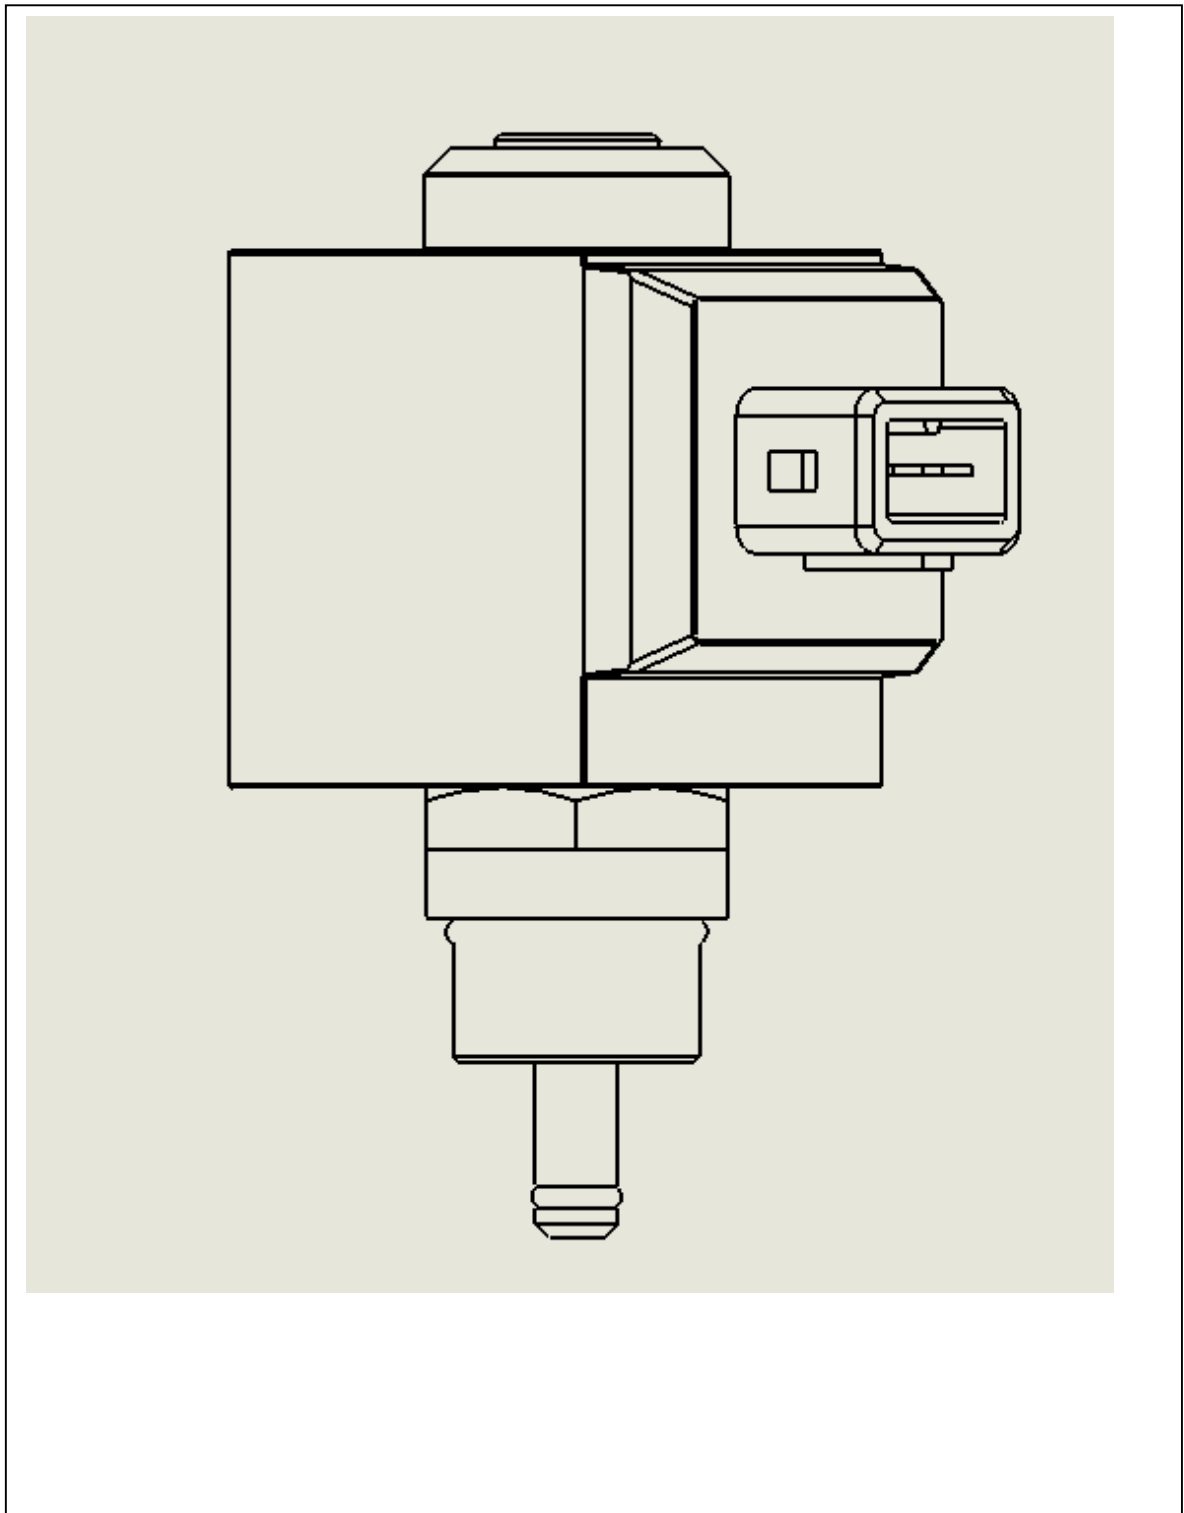
NEUER Zustand Ende 12/2010 (Artikelnummer: 50.10.0215)

Neue Variante **nur ohne Ventilsitz Ø1,2 nur mit Bohrung Ø6 H7** montierbar

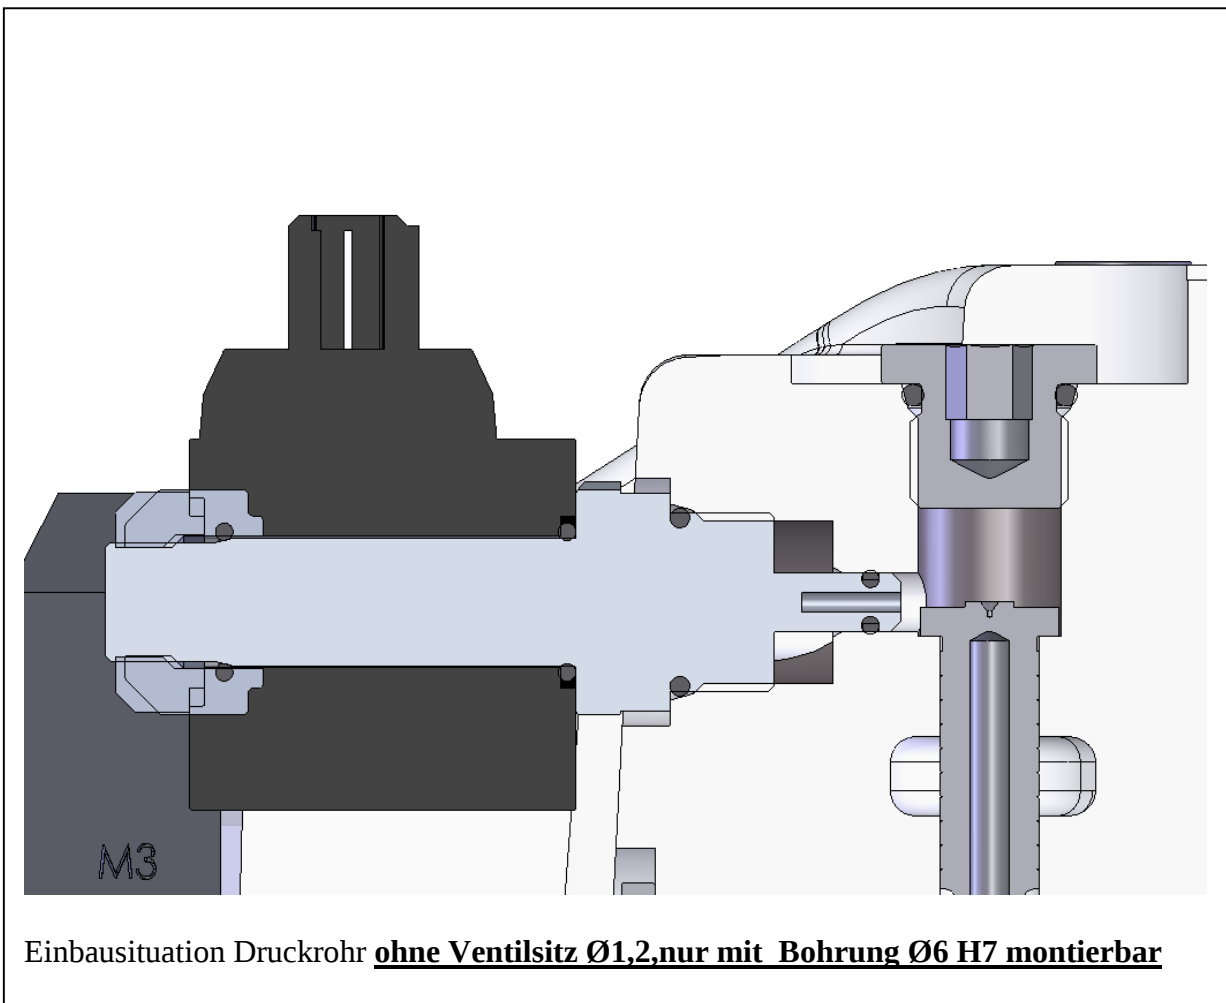
**ACHTUNG TEILE SIND NICHT IM FELDSERVICE TAUSCHBAR !!**
